GRADO EN CIENCIAS Y TECNOLOGÍAS DE LA EDIFICACIÓN

TRABAJO FINAL DE GRADO

PRÁCTICUM EN LA EMPRESA DE REHABILITACIÓN ARLA, S.L.

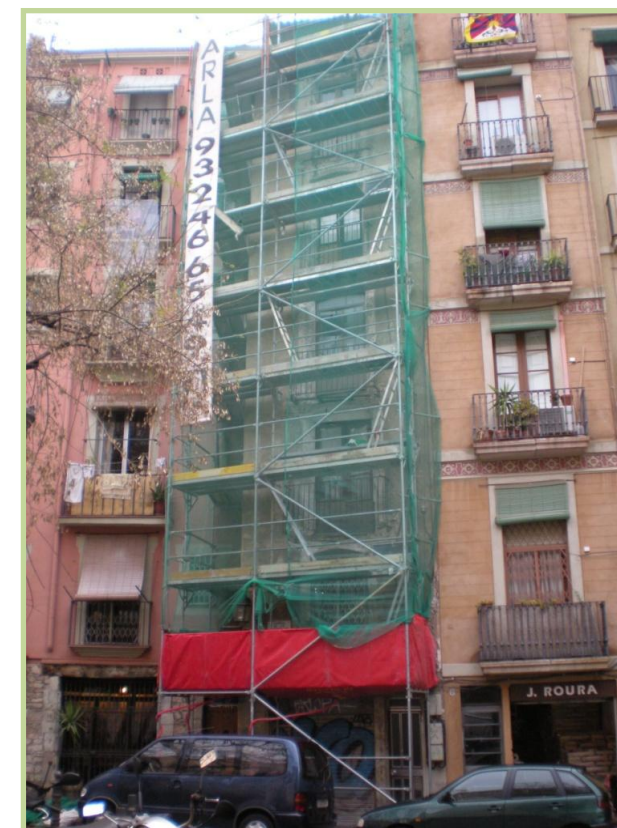
Fig.16. Andamio tubular fijo en fachada ppal.

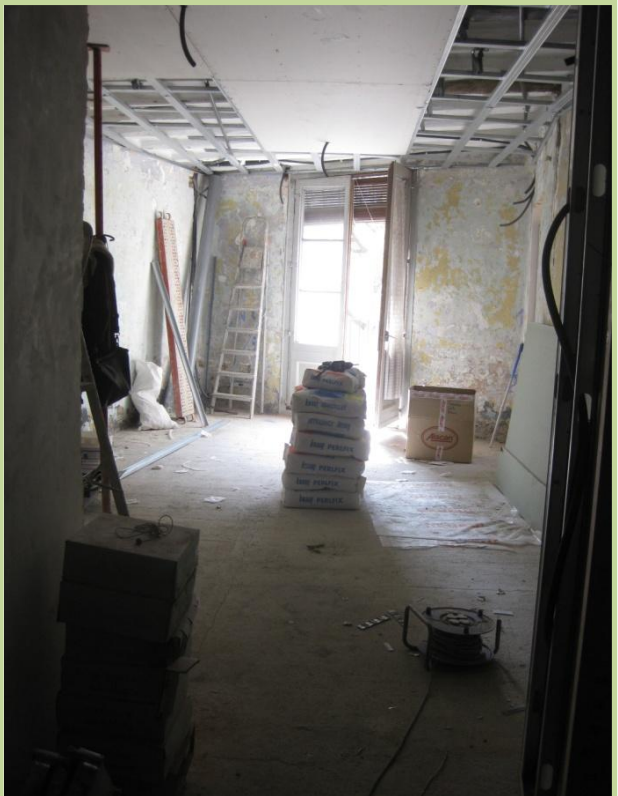
Fig.30. Instalación de estructura para falso techo de cartón yeso.

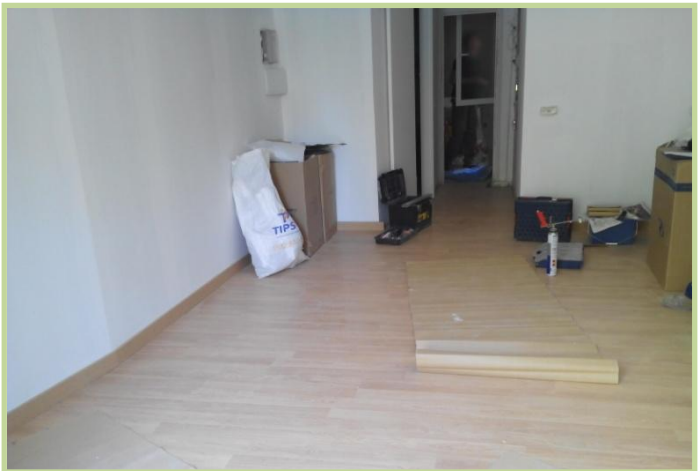
Fig.31. Colocación de parqué laminado de madera en toda la superficie de la vivienda.

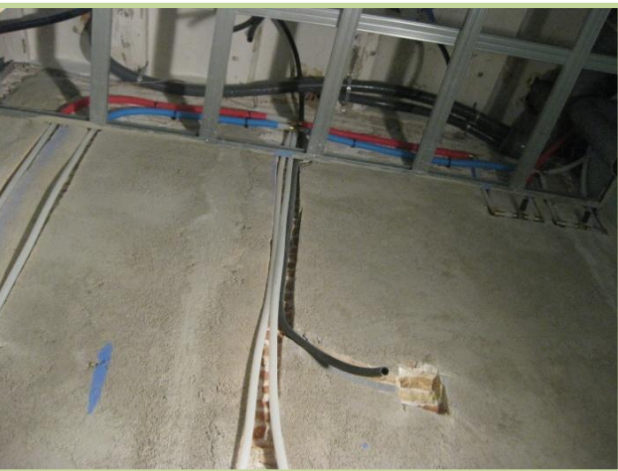
Fig.32. Paso de instalaciones de electricidad y agua en el baño. Regata sobre revoco y estructura de falso techo.

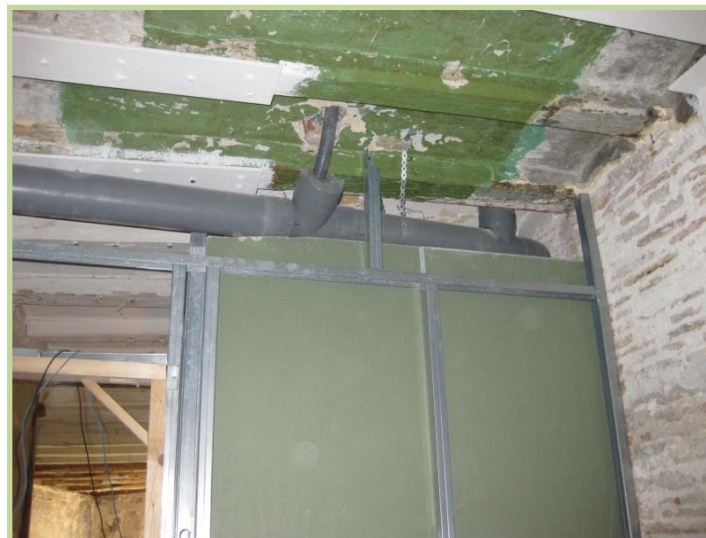
Fig.33. Nueva tubería de recogida de aguas atravesando forjado.

- En previsión de la nueva distribución de las viviendas, se plantea la modificación de las recogidas de uno de los bajantes del patio de luces de la finca, anulando las recogidas de planta 2ª y 3ª y creando tres bocas nuevas para recogida de plantas 2ª, 3ª y 4ª, mediante corte del tubo y colocación de derivación simple a 45º y tramo de tubo atravesando la pared hasta llegar al interior. Se incluye la apertura de pasos en pared, la instalación de las nuevas recogidas, el tapado de huecos, la recomposición del estuco de cal existente en esa zona y el repintado de las zonas afectadas del bajante.

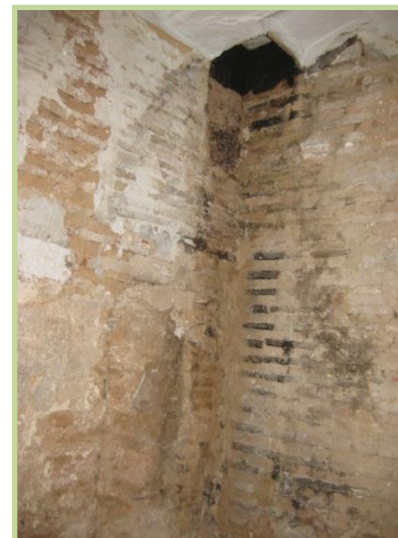
Fig.34. Anterior hueco técnico de bajante de fibrocemento.

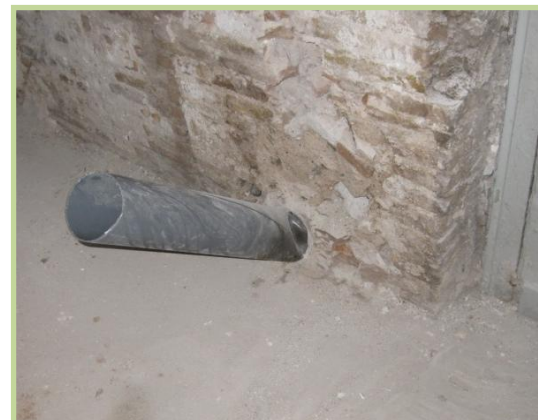
Fig.35. Nuevo bajante practicado en paramento de patio de luces.

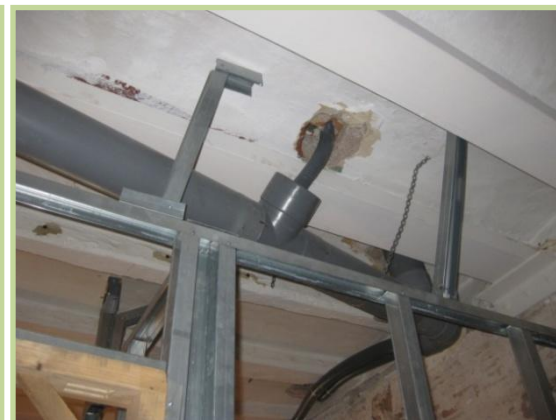
Fig.36. Bajante y colector atravesando forjado.

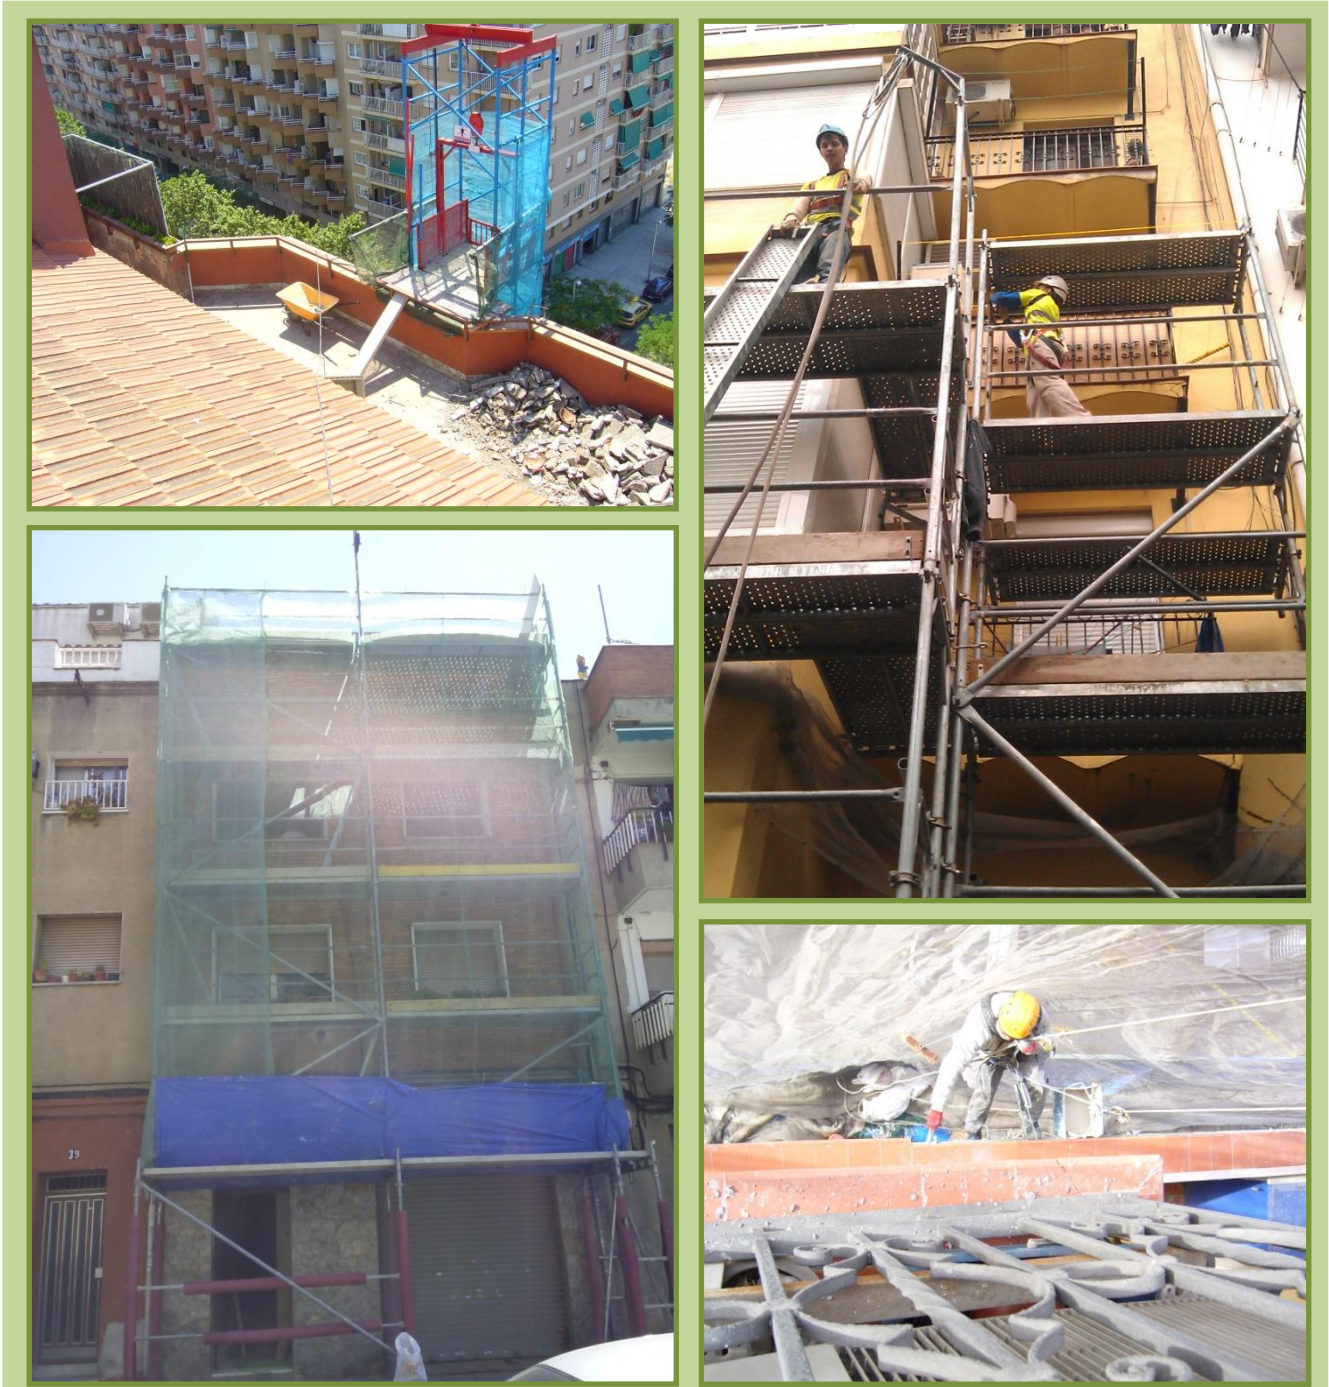
Fig.38. Trabajos de altura. En la imagen superior izquierda, plataforma de descarga en fachada debidamente protegida con redes y barandas. En la parte central, instalación de andamios y red de protección. En la última imagen, operario realizando trabajos puntuales de reparación mediante arnés y sistema colgante.
